Lapväärtinjoen alaosan väylien kunnostushankkeen loppuraportti Vedenlaadun, sedimentin, kasvillisuuden ja pohjaeläimistön velvoitetarkkailutulokset vuosina 2011–2014

RAPORTEJA 26 | 2015

Etelä-Pohjanmaan elinkeino-, liikenne- ja ympäristökeskus

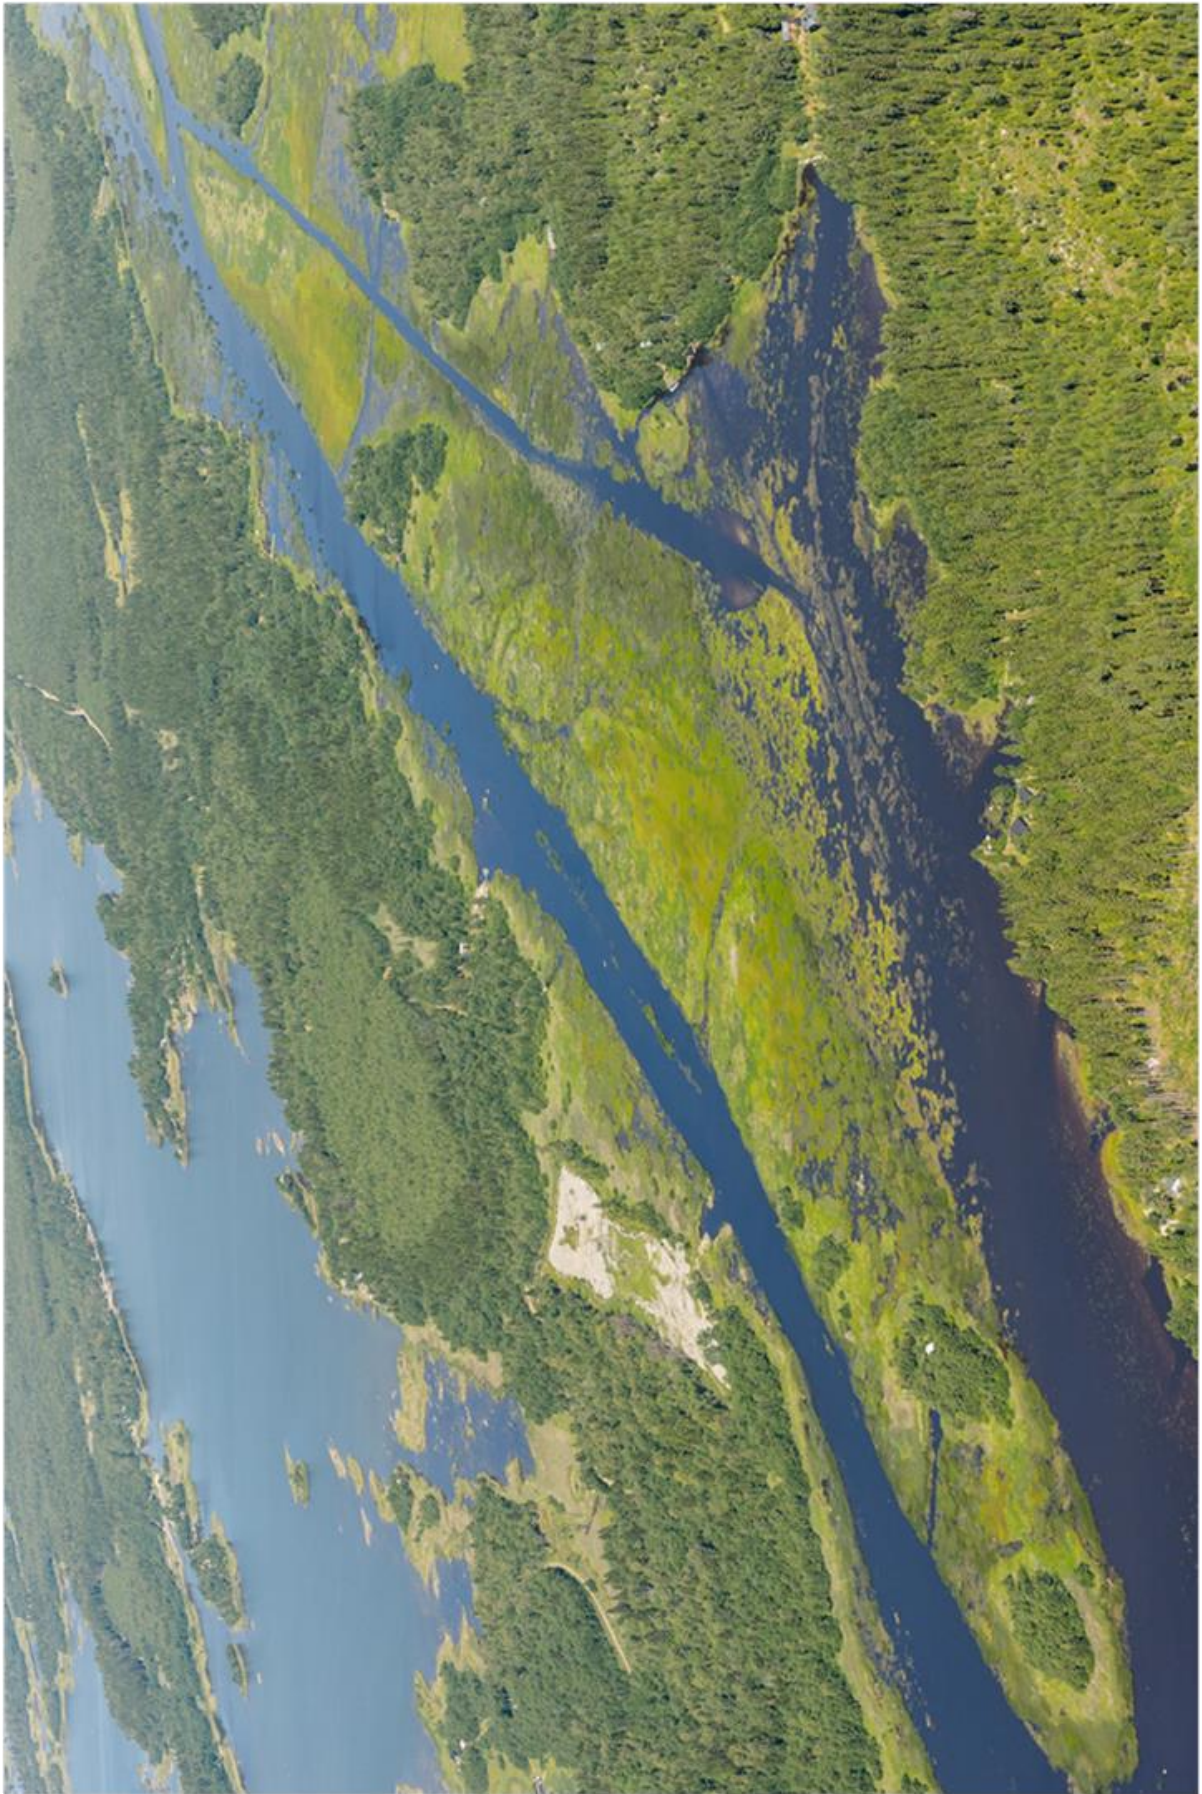
Kuva 2. Lapväärtin alaosan kaivettuja vähylä ja läjitysalue 8 ylävirtaan kuvattuna heinäkuussa 2014. Kuvaaja Panu Nikkola, Lentokuva Vallas Oy.

Pohjoisen ja läntisen väylän ruoppaukset toteutuivat (kuvat 2 ja 3) suunnitellussa mitassa, mutta pääväylän massoja kertyi (taulukko 1) noin 40 100 m³ktr, kun niiden määräksi olisi tullut noin 42 900 m³ktr suunnitelman toteuduttua täysin. Pääväylän ruoppaukset jäivät vaikeiden olojen vuoksi toteutumatta paaluväleiltä 0+00–1+00, 16+00–22+50 ja 29+75–33+25. Alkuperäisessä suunnitelmassa mainittujen ruoppauksen lisäksi pohjoisen väylän eteläpuoleiselta jatkeelta noin 350 m päästä ruopattiin noin 500 m³ktr, koska syksyn 2012 tulva oli kasannut alueelle veneilyä haittaavan saarekkeen.

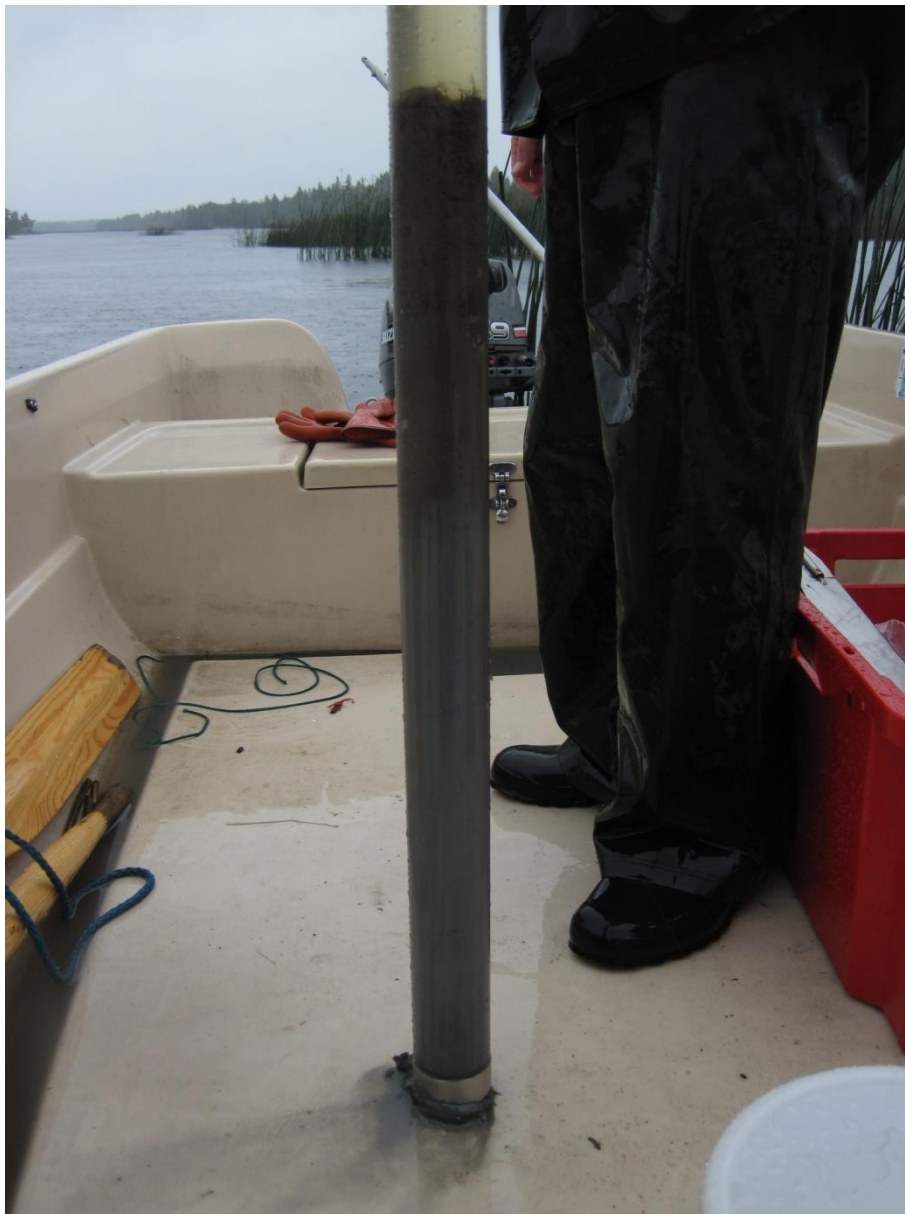
Kuva 21. Sedimenttiä näytteenottimessa pääväylän paikalla 2. Putken alaosassa näkyy savikerros, jota ei otettu näytteeseen.

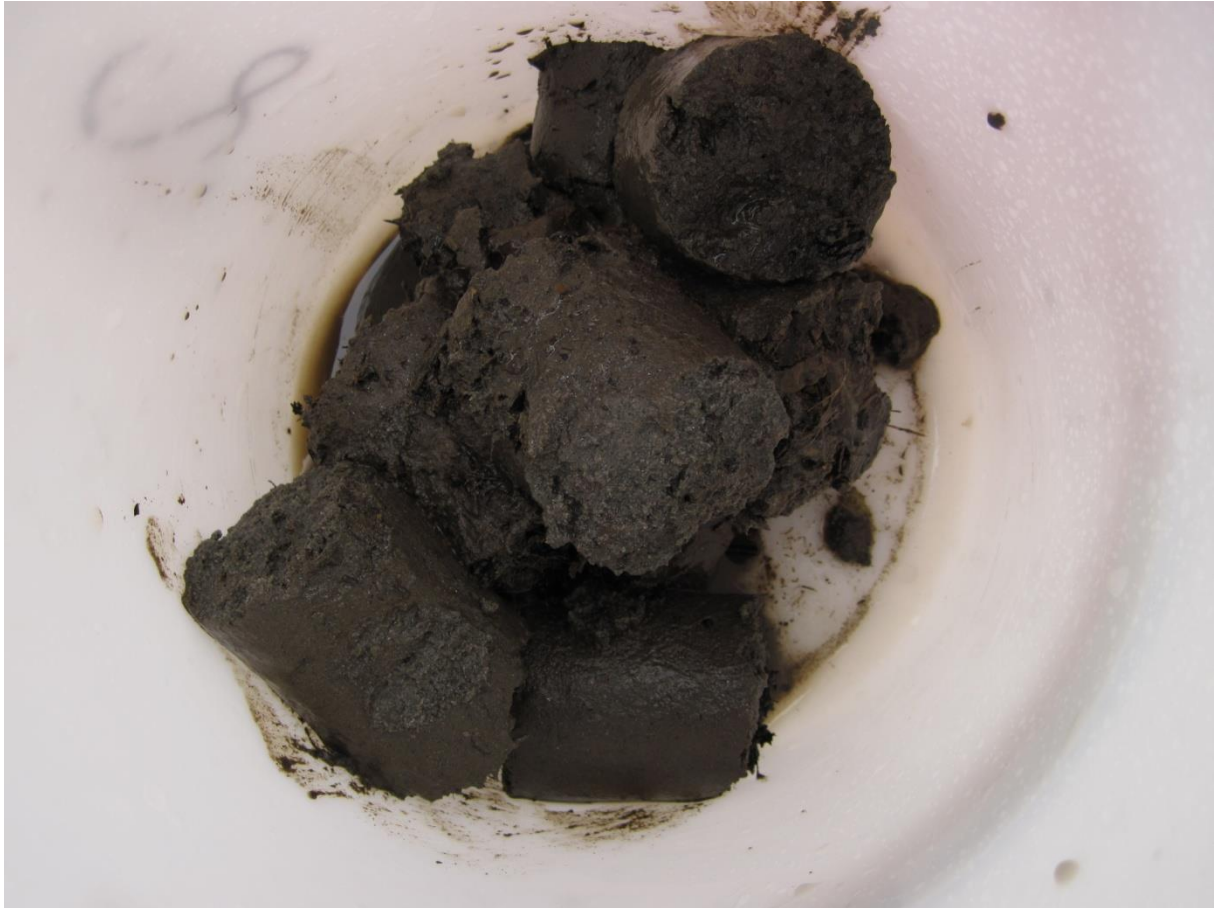
Kuva 22. Sedimenttiä näyterasiassa ennen näytteen sekoittamista pääväylän paikalla 2.

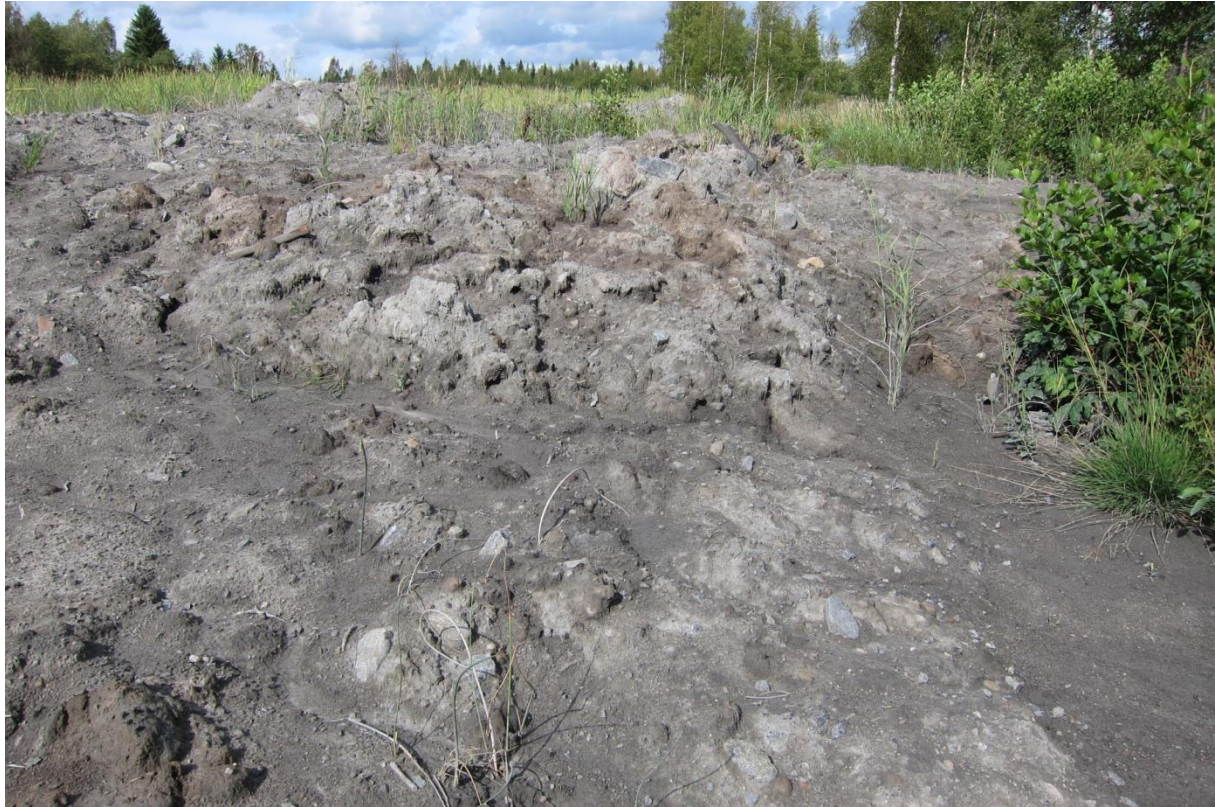
Kuva 28. Sadeveden aiheuttamaa eroosiota läjitysalueen 8 kasvittomalla osalla kesällä 2014.

Läjitetyillä massoilla oli orastavaa kasvipeitettä jo vuonna 2014 (kuva 26). Läjitysalue 13 erottui ilmaku- vista heikoiten, koska sinne läjitettiin vähiten (noin 4300 m³ltr) ja läjitystä tapahtui vain vuonna 2012. Läjitysalueelle 12 siirrettiin yhteensä noin 14 200 m³ltr ja läjitysalueelle 8 24 700 m³ltr vuosina 2012 ja 2013. Läjitysalueilla näkyi paikoin sadeveden aiheuttamaa eroosiota (kuva 28).
